## Título: Cómo Solucionar Problemas en Martillos Hidráulicos | BEILITE México

### 🔧 Solución de Problemas Comunes en Martillos Hidráulicos

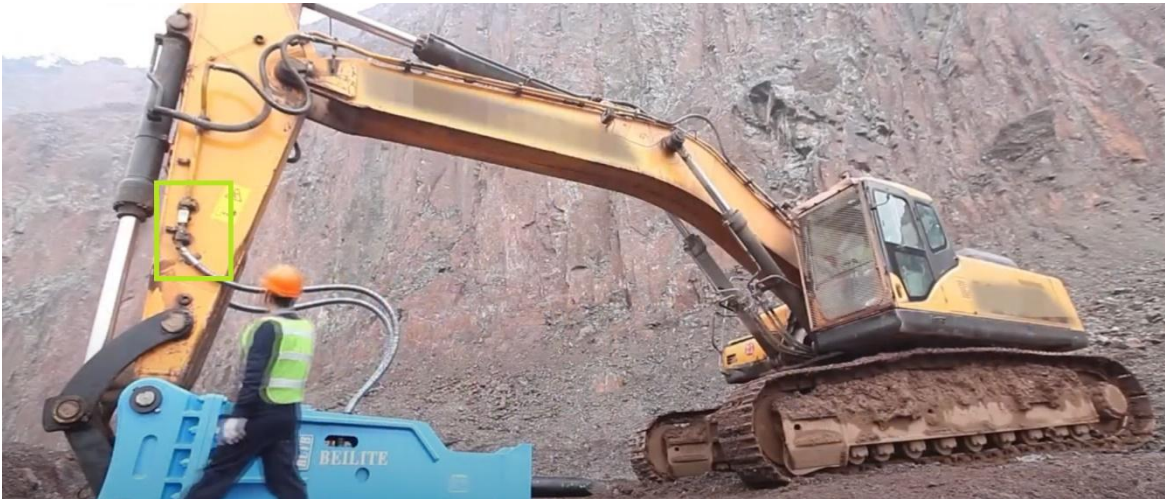
#### ☑ Verifica que las Válvulas Estén Abiertas y los Acoples Hidráulicos Bien Conectados

Uno de los errores más frecuentes es iniciar operación con alguna válvula cerrada o con acoples rápidos mal conectados.

- El martillo no golpea.
- Hay sobrecalentamiento o presión de retorno alta.

- Asegúrate de que las válvulas del sistema estén completamente abiertas.
- Verifica que los acoples rápidos estén bien asentados y sin fugas.

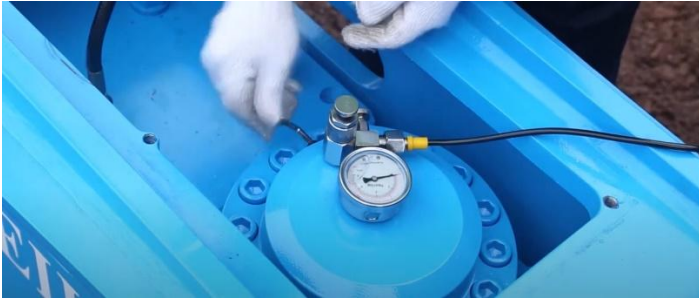
#### 🔧 Baja Presión de Nitrógeno en el Acumulador o la Cabeza Posterior

El nitrógeno es clave para absorber impactos y mantener la energía del martillo.

- Las mangueras chicotean en exceso.
- Menor fuerza de impacto.

- Revisa con el kit de carga de gas que te regalamos en la compra de tu martillo, y recarga la presión del acumulador o de la cabeza.
- Aprieta la válvula de carga de gas, o cámbiala en caso de estar dañada. No olvides de revisar tu manual BEILITE, para poner la presión correcta.

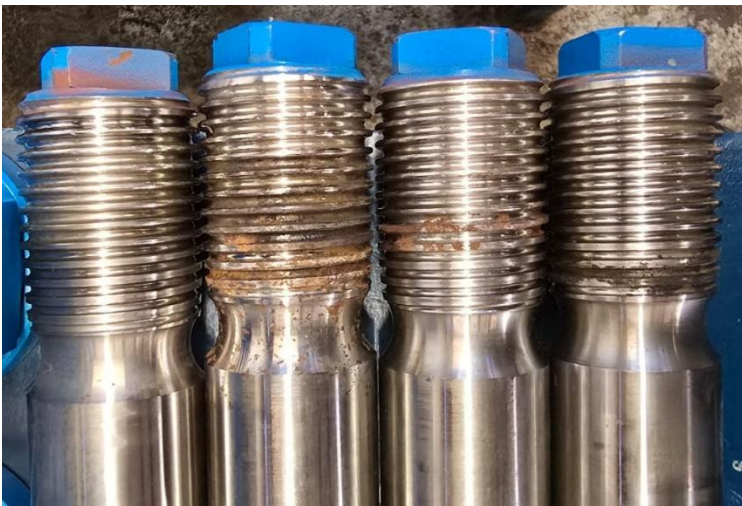
### Afloje o Ruptura de Tornillos Tensores Laterales (Through Bolts)

Los tornillos tensores mantienen unido el martillo. Si uno se afloja o rompe, **puede haber desalineación y daño interno grave.**

- Ausencia de tuercas.
- Roscas visibles.
- Golpeteo o ruido anormal.

- Revisa visualmente los pernos a diario, golpea con una barra sólida los cuatro tornillos, en caso de que suenen diferente entre ellos, detén la operación.
- Si detectas movimiento en tornillos o daño, **detén la operación inmediatamente** y acude a soporte técnico.

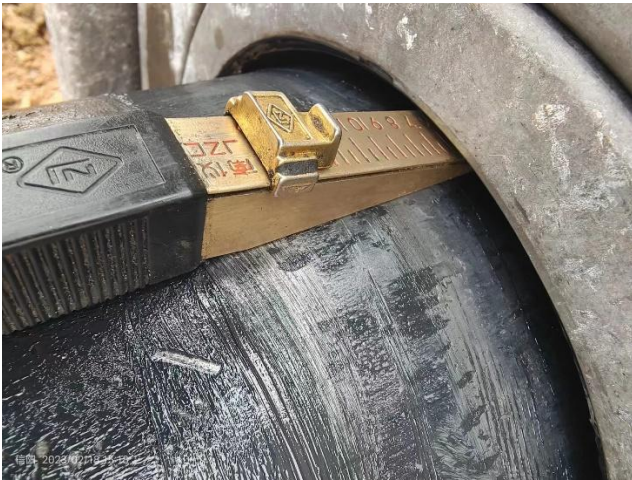
### Holgura Excesiva en el Buje Inferior o forma ovalada

**Es la causa #1 de daño en pistón y cilindro.**

- Rayones y desgaste prematuro del pistón y cilindro.
- Daño de otras partes como sellos, pica, pistón, cilindro, tornillos tensores...
- Pérdida de eficiencia.

- Mide el espacio entre la pica y el buje inferior, revisa tu manual en la sección de desgastes y si tu martillo hidráulico BEILITE alcanza la máxima tolerancia, se recomienda reemplazo inmediato.
- Quita la pica al menos cada semana, limpia y monitorea el desgaste, cualquier daño visible, detén la operación y cambia las partes dañadas o con desgaste excesivo.
- Aplica grasa para martillo de litio cada según el manual de tu modelo de martillo BEILIE.
